CHRISTUSKIRCHE Ehem. Jesuitenkirche St. Konrad

Aktuelle Restaurierung des Innenraums -technische Ausgangslage

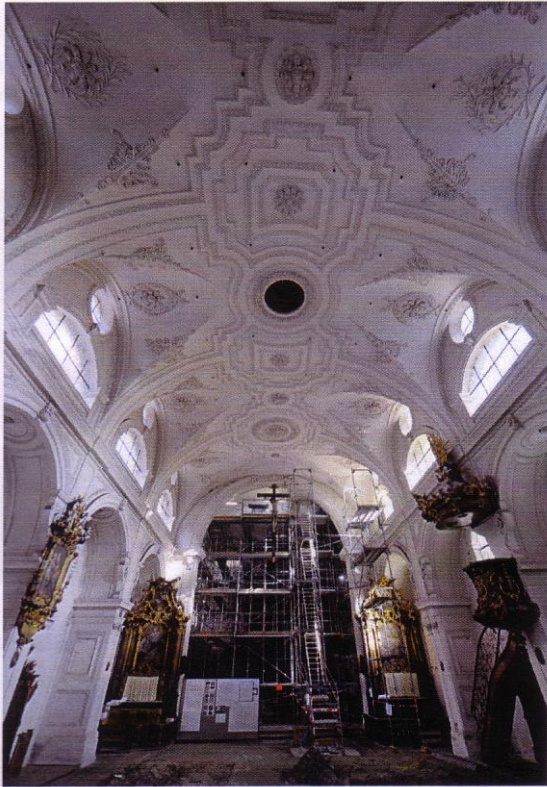
Innenraum mit eingerüstetem Chor, Frühjahr 2009
Foto: Thomas Hampel

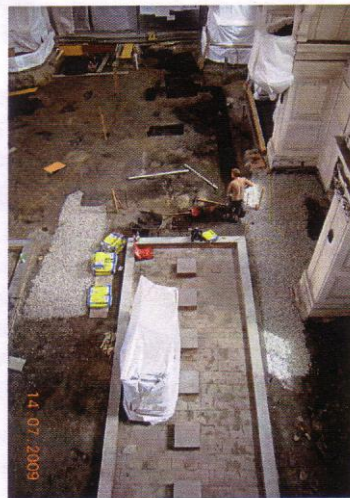
Aufgrund gravierender Feuchtigkeitsschäden stellte sich die Demontage des Steinfußbodens und der konstruktive Neuaufbau als unausweichlich dar - zugleich Voraussetzung für die archäologische Grabung. Leider war eine zunächst angestrebte Wiederverwendung der barockzeitlichen Steinplatten aufgrund des schlechten Zustandes nicht möglich, so

Blick auf den Langhausboden während der Grabung, Juli 2009

dass der Boden unter Wahrung des Fugenbildes komplett erneuert werden muss. Das wertvolle barocke Gestühl wird indes durch den Holzrestaurator substanzschonend repariert und wiedereingebaut. Die Kritzeleien der Ablagen bleiben dabei als historische Dokumente bewusst erhalten, intakte Teile des Gestühlblocks lassen sich in den Neuaufbau integrieren. Auch die Beichtstühle erfahren eine behutsame Instandsetzung.
